## 专业USB3.0键盘EMI解决方案

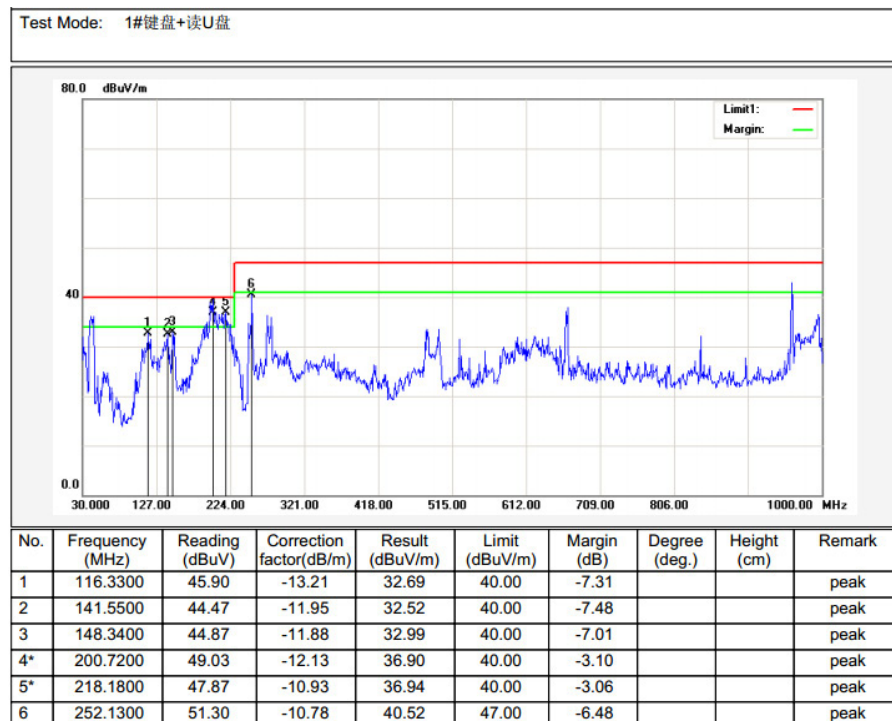
### 整改后

使用共模滤波器对USB数据线进行EMI噪声抑制，再用扩频IC进行时钟信号二次调制，最终通过测试。
